## Technische IFL-Mitteilung

Nr. 07/2026

### Beurteilung von Schäden an Leuchteinheiten (vorne links und rechts)

#### Betrifft Mercedes Benz Modellreihen:

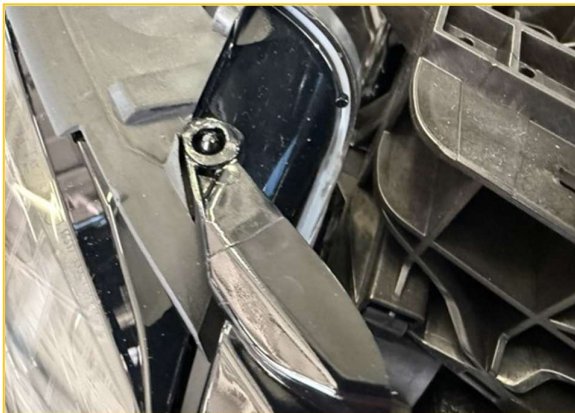
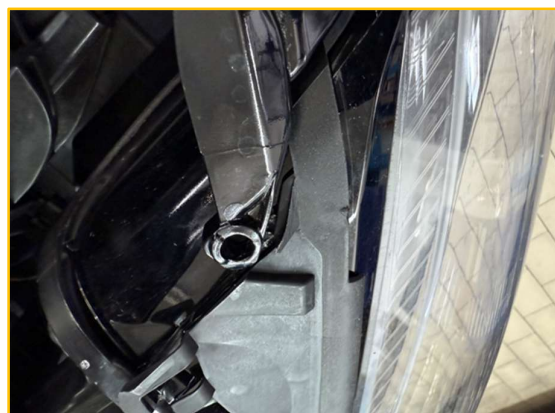
Bei Frontkollisionen sind die Scheinwerfereinheiten der Fahrzeuge häufig betroffen. Bereits leichte Berührungen oder Verwindungen können zum Abbrechen von Haltenasen, Führungsstiften oder Laschen führen. Diese Komponenten dienen zwar meist der präzisen Montage und Ausrichtung während der Fahrzeugproduktion, sind jedoch nicht immer für die betriebliche Sicherheit oder die korrekte Befestigung des Scheinwerfers im Fahrzeug erforderlich. Es ist wichtig, zwischen tragenden Befestigungselementen und rein montageorientierten Führungspunkten zu unterscheiden, um unnötige Reparaturen oder Austauschmaßnahmen zu vermeiden und die Funktionalität der Leuchte sicherzustellen.

Bilder 1+2 Werkstattbilder Mercedes Benz CLA Typ 174 vollelektrisch, Scheinwerfer Multibeam LED / Führungsstift

Um nach einer Unfallreparatur vermeidbare Diskussionen zu vermeiden, sind die OE-Vorgaben strikt zu beachten. Die Werkstattinformation AH82.10-P-0002-00LW von Mercedes-Benz erläutert detailliert die Bewertung von vermeintlichen Schäden an den Scheinwerfereinheiten. Demnach beeinflussen die dort beschriebenen „Beschädigungen“ die Funktion der Scheinwerfer nicht und sind ausschließlich für die Montage in der Fahrzeugfertigung relevant. Eine korrekte Einordnung gemäß dieser Vorgaben gewährleistet eine transparente Beurteilung und vermeidet unnötige Reklamationen im Reparaturprozess.

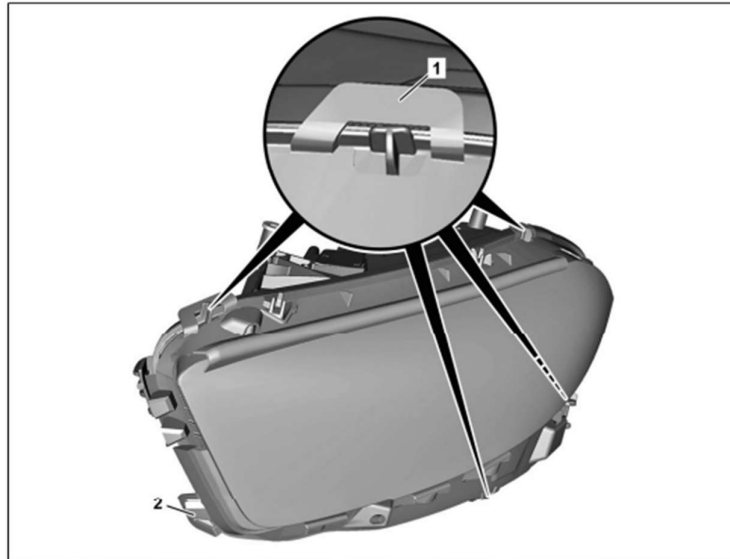
P82.10-8389-06

Beachten, dass die abgebildeten Haltetaschen (1) und Führungen (2) keinen Einfluss auf die einwandfreie Funktion haben. Sie sind lediglich für die Montage in der Fahrzeugfertigung relevant.

Bild 3: Auszug aus Werkstattinformation MB AH82.10-P-0002-00LW, Typ 118, 167, 177, 247

Bei Schäden an den Haltetaschen (1) besteht keine Notwendigkeit die Leuchteinheit vorn links (E1) bzw. die Leuchteinheit vorn rechts (E2) zu erneuern.

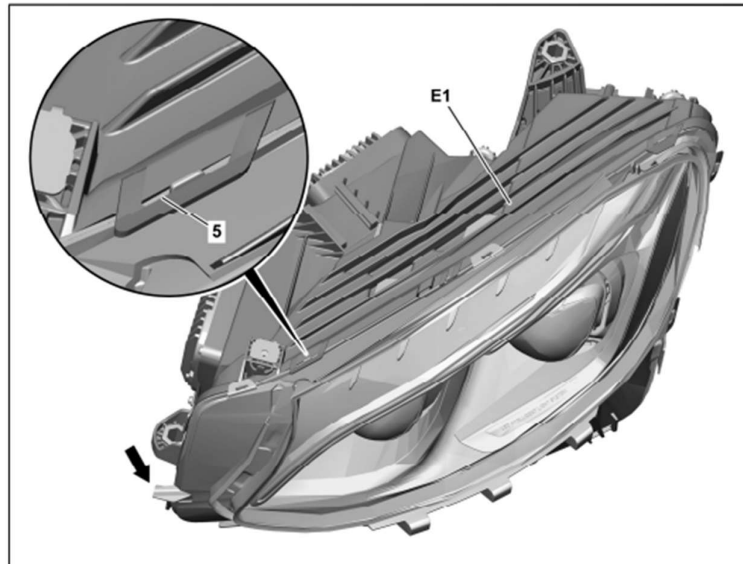
P82.10-7929-06

Bild 4: Auszug aus Werkstattinformation MB AH82.10-P-0002-00LW, Typ 205

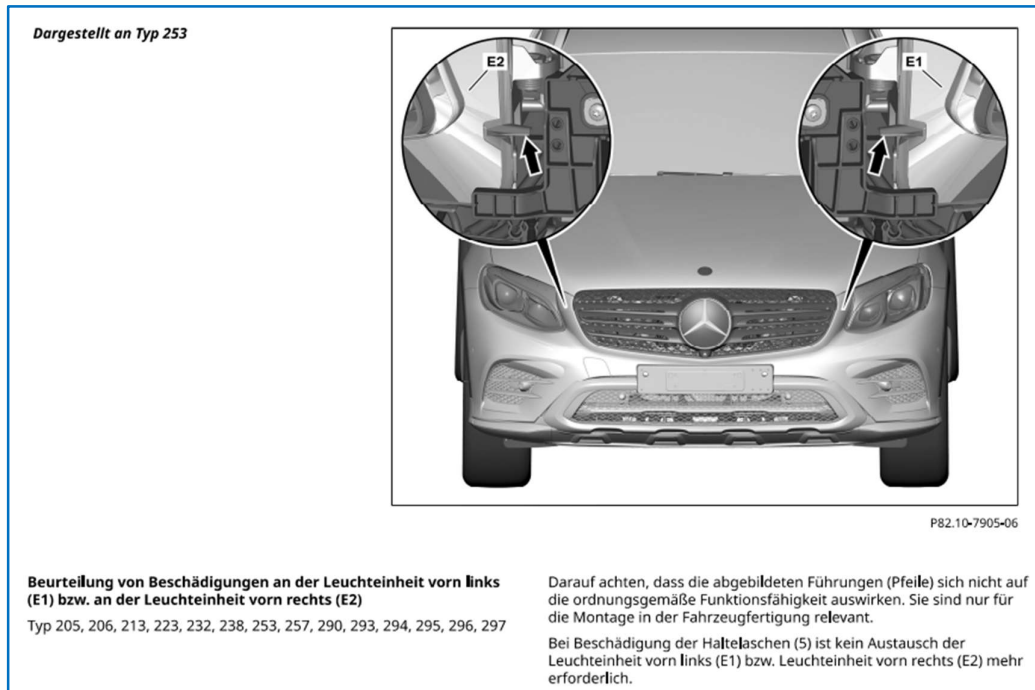
Bild 5: Auszug aus Werkstattinformation MB AH82.10-P-0002-00LW  
Typ: 205, 206, 213, 223, 238, 253, 257, 290, 293, 295, 296, 297

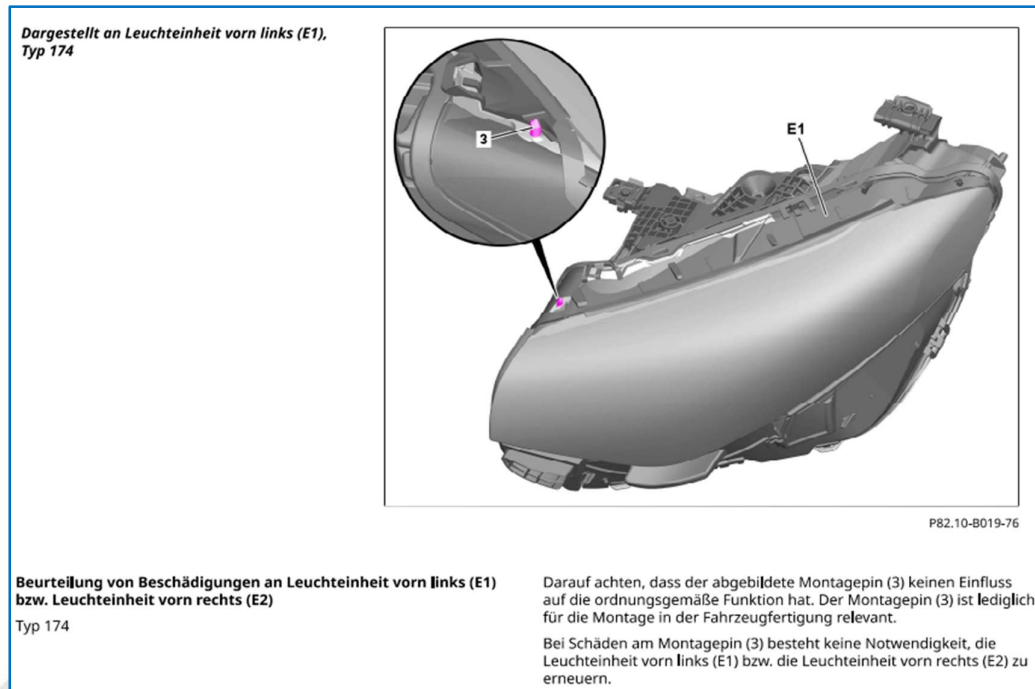
Bild 6: Auszug aus Werkstattinformation MB AH82.10-P-0002-00LW, Typ 174

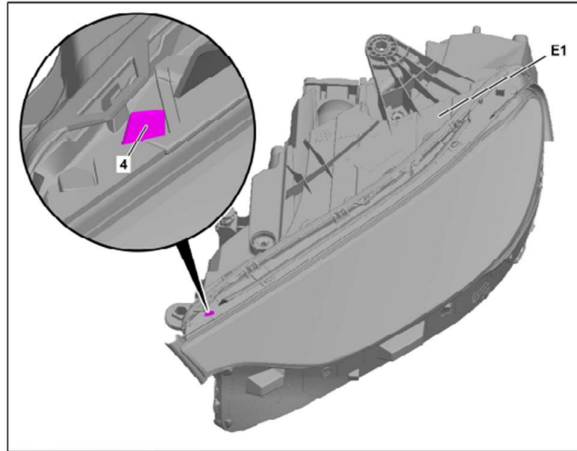
P82.10-B085-76

Darauf achten, dass der abgebildete Montagepin (4) keinen Einfluss auf die ordnungsgemäße Funktion hat. Der Montagepin (4) ist lediglich für die Montage in der Fahrzeugfertigung relevant.

Bild 7: Auszug aus Werkstattinformation MB AH82.10-P-0002-00LW, Typ 174

Bei Schäden am Montagepin (4) besteht keine Notwendigkeit, die Leuchteinheit vorn links (E1) bzw. die Leuchteinheit vorn rechts (E2) zu erneuern.

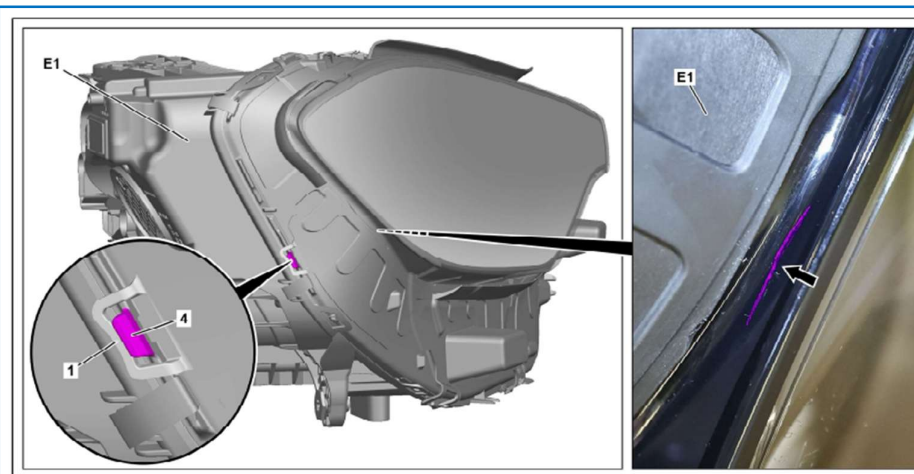
P82.10-B246-79

Darauf achten, dass der abgebildete Montagepin (4) oder die Haltelasche (1) keinen Einfluss auf die ordnungsgemäße Funktion haben.

Es sind jeweils umlaufend 7 Haltelaschen (1) verbaut.

Bild 8: Auszug aus Werkstattinformation MB AH82.10-P-0002-00LW, Typ 520

Bei Schäden am abgebildeten Montagepin (4) oder der Haltelasche (1) besteht keine Notwendigkeit, die Leuchteinheit vorn links (E1) bzw. die Leuchteinheit vorn rechts (E2) zu erneuern.

Wenn mehr als eine Haltelasche (1) bzw. ein Montagepin (4) beschädigt ist, die Leuchteinheit (E1 bzw. E2) erneuern.

Bei oberflächlichem Kratzer (Pfeil) im nicht sichtbaren Schwarzbereich, parallel zum Klarbereich, besteht keine Notwendigkeit die Leuchteinheit (E1 bzw. E2) zu erneuern.
