Generalverdacht Asbest

Renovierungen in Gebäuden von vor 1993: Asbesthaltige Spachtelmassen oder Putze unter Tapeten und/oder Beschichtungen?

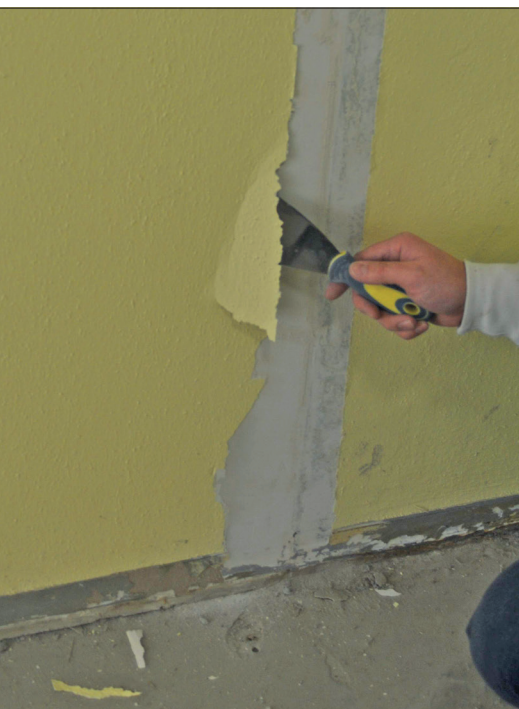
Alte Tapeten entfernen: Risiko asbesthaltige Spachtelmasse oder Innenputz (Foto: Rolof)
